Dossier technique amiante

Adresse :.....693 BOULEVARD RAYMOND POINCARRE
Code Postal : 6240
Ville :.....BETHUNE
Précision : .....

Rapport de mission de repérage des matériaux et produits contenant de l'amiante à intégrer au dossier technique « amiante » (Listes A et B de l'annexe 13-9 du Code de la Santé publique)

Numéro de dossier : 25/AT/0961
Date du repérage : 22/07/2025

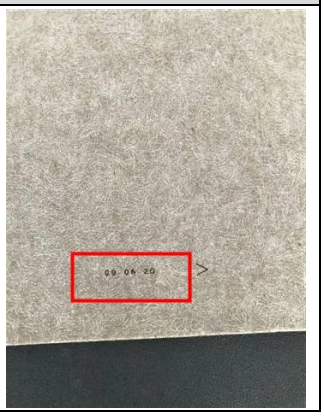
Localisation	Identifiant + Description	Justification	Photo
Rdc - Magasin	Identifiant: M001 Description: Faux plafonds Liste selon annexe.13-9 du CSP: A Justificatif: Sur justificatif daté	Absence d'amiante (Sur justificatif daté)

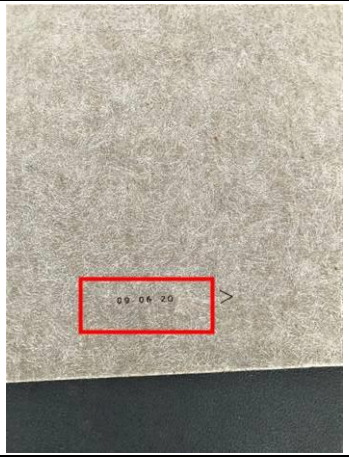
Photo n° PhA001 Localisation : Rdc - Magasin Ouvrage : 1. Flocages, Calorifugeages, Faux plafonds Partie d'ouvrage : Faux plafonds Description : Faux plafonds

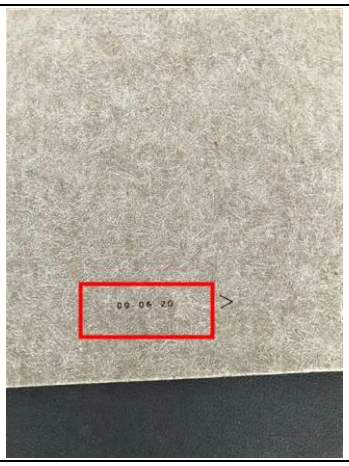
Photo n° PhA001
Localisation : Rdc - Magasin
Ouvrage : 1. Flocages, Calorifugeages, Faux plafonds
Partie d'ouvrage : Faux plafonds
Description : Faux plafonds
